## Déraillement d'un train express régional à proximité du passage à niveau n° 33 survenu le 11 septembre 2026 à Cléon (76)

### Fiche de présentation

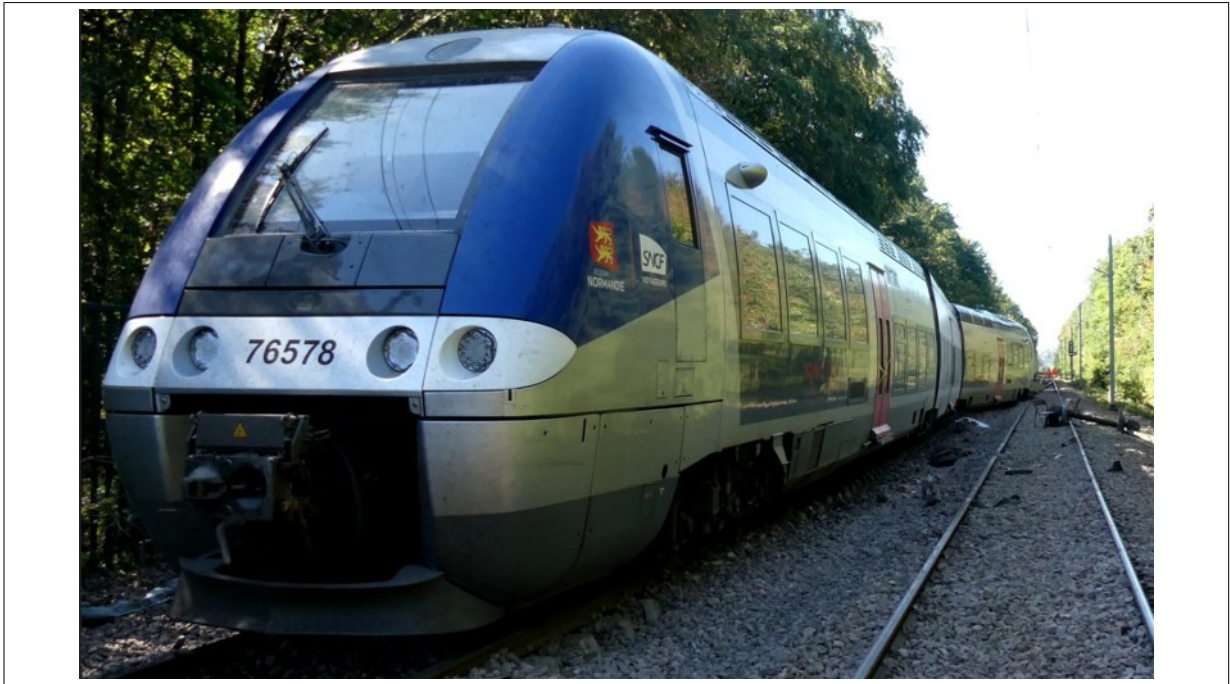
Le train heurte le rail à une vitesse encore proche de la vitesse de ligne. Il déraile en partie et une rupture d'attelage se produit au niveau de la première rame, entre la motrice de tête et la caisse intermédiaire. La motrice de tête heurte plusieurs éléments de l'infrastructure avant de s'immobiliser en contrebas de la voie, retenue par des arbres. Les autres éléments du train demeurent en alignement.

*Photo de la partie du train restée sur l'infrastructure ferroviaire, au premier plan l'arrière du train*  
*Source : BEA-TT*

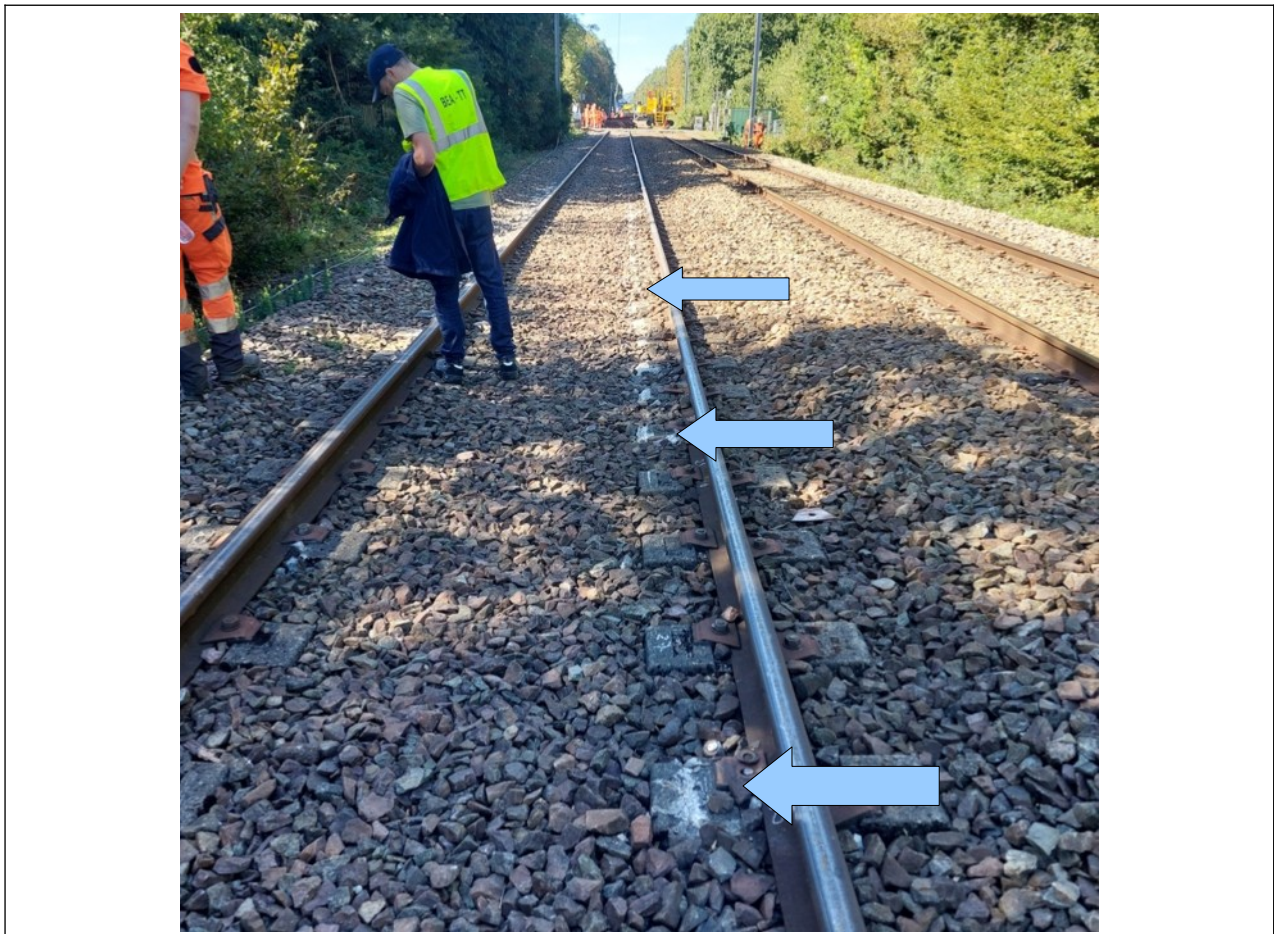
Vers 19 h 25, à l'approche du passage à niveau n° 33, le conducteur du train n° 852 086 observe la présence d'un rail situé sur l'une des files de rail de sa voie. Alors que son train circule à la vitesse limite de la ligne, le conducteur déclenche le freinage d'urgence.

*Photo des traces de déraillement du train à partir du point d'impact*  
*Source BEA-TT*
